## Pignon cable compteur Ducato/C25/J5 des années 90 (par jean pierre) voir sur forum ci-dessous :

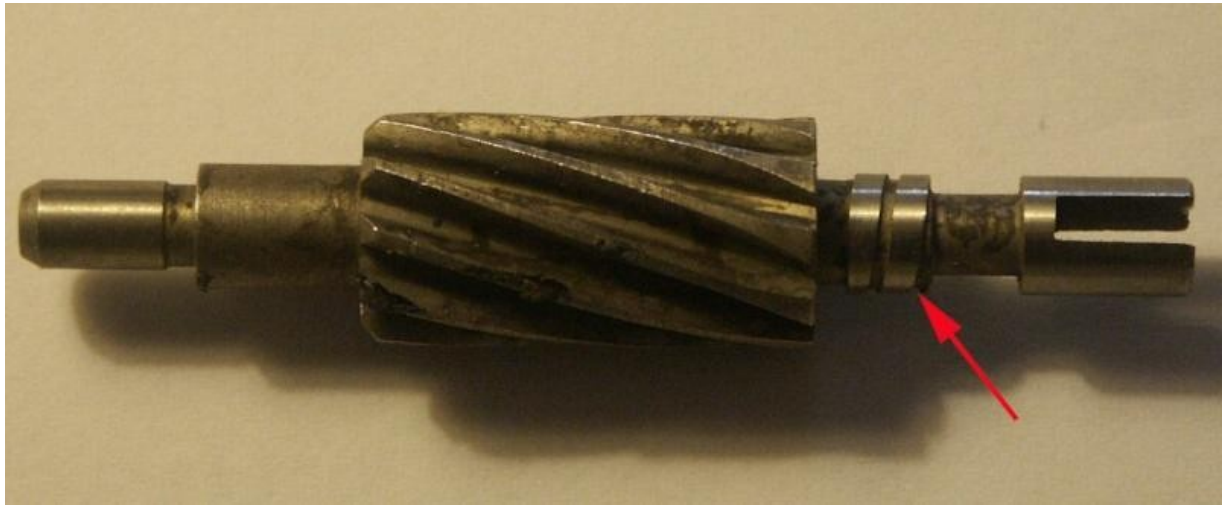
**Photo du pignon:**

Celle-ci remontait par le pignon du compteur, et une modif était faite au coup par coup par remplacement du pignon par un équipé d'une saignée hélicoïdale inversée qui refoulait l'huile dans la boîte .

sur la droite, indiqué par la flèche, on voit la partie modifiée par une partie hélicoïdale inversée pour ramener l'huile dans la boîte

Dans les années 90, de nombreux Ducato, Citroën, ou Peugeot 2.5 L ont cassé la boîte par défaut d'huile.

En tout cas, vérifiez que vous n'avez pas de suintement d'huile autour de ce pignon (c'est celui d'où part le câble compteur de la boîte - ou plutôt pont - mais c'est le même ensemble)

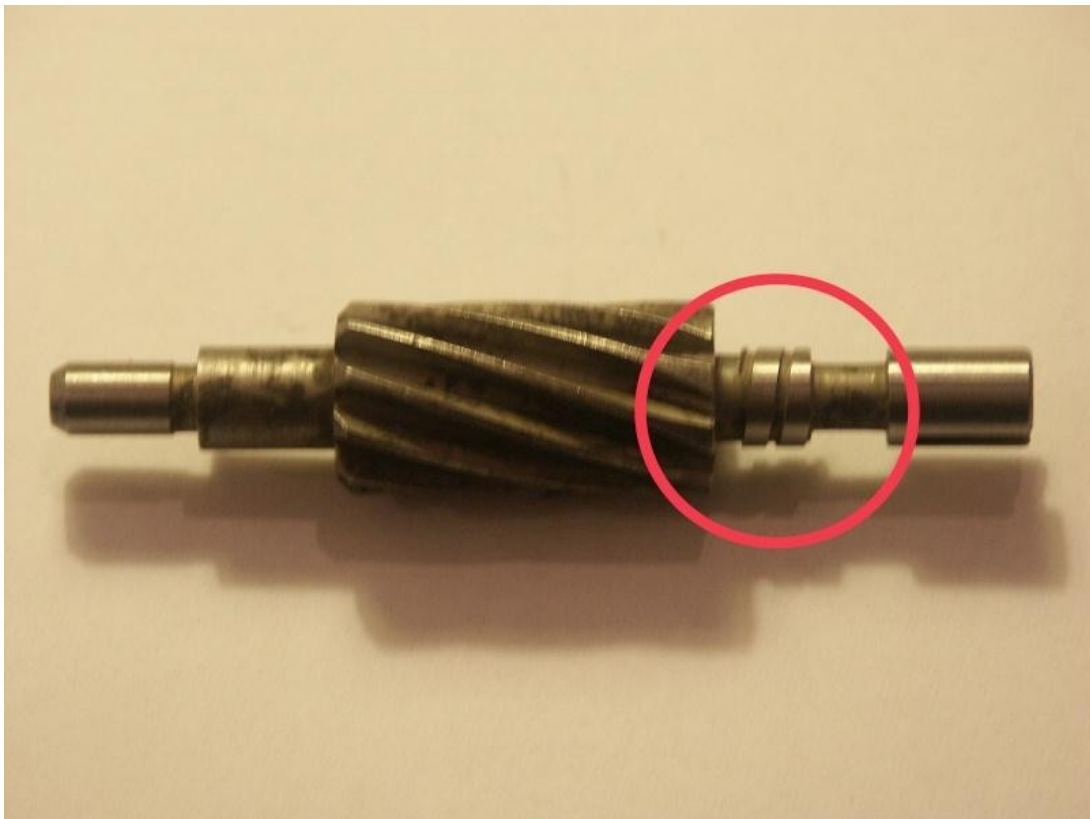
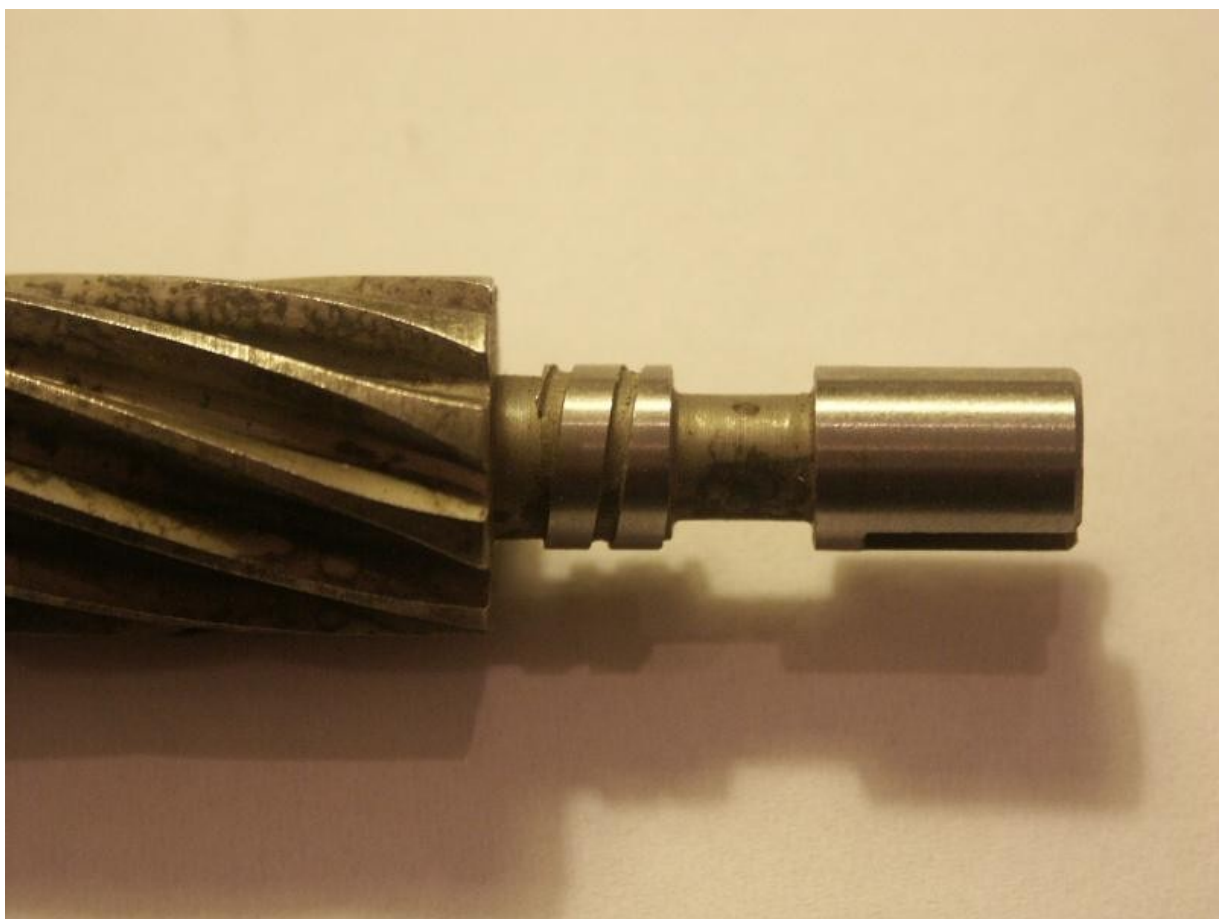
**je me rappelle juste qu'il fallait refaire un repère maxi 5 mm** au dessus de l'existant,et de plus j'avais monté la patte de renfort qui maintenait le joint du câble de compteur sur la boîte,patte qui je pense a été montée par la suite sur la production,mon C25 étant de 1988
